改善箇所説明図

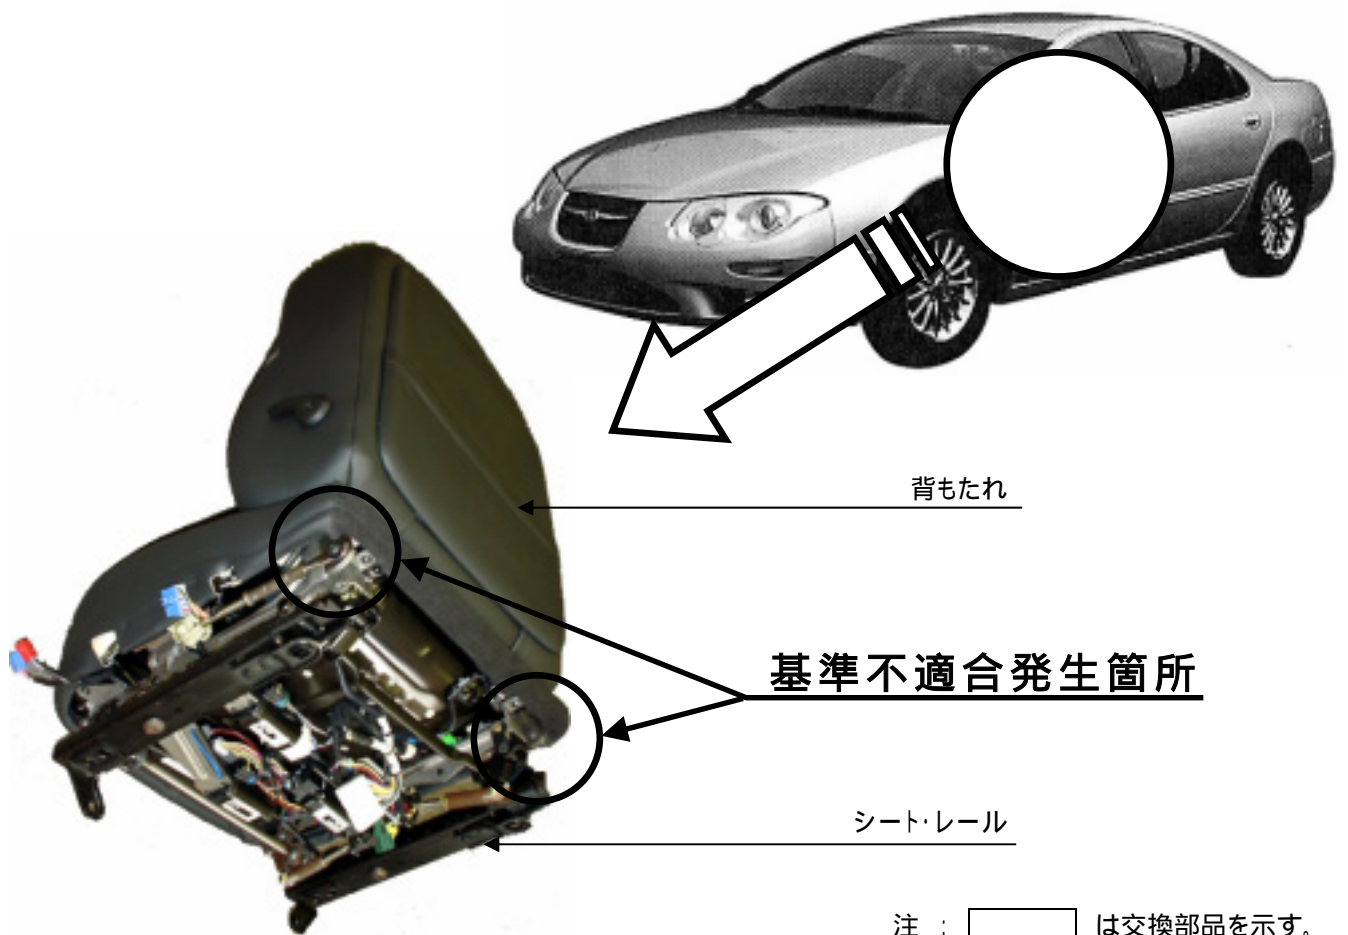
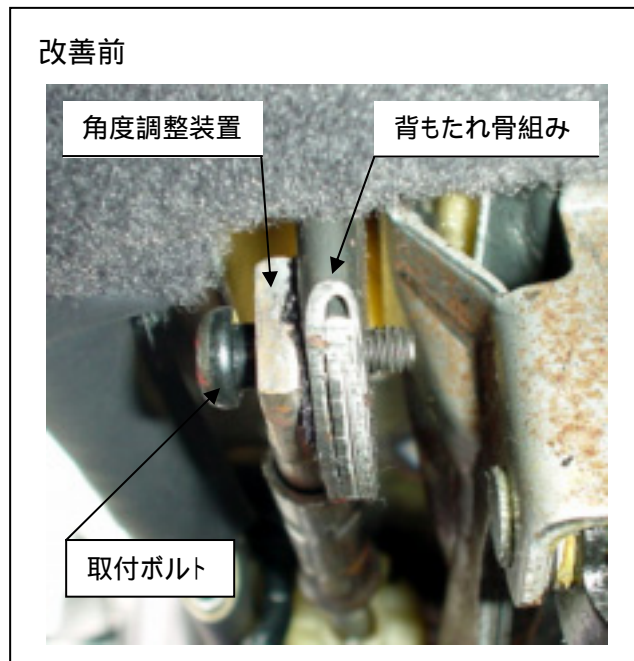
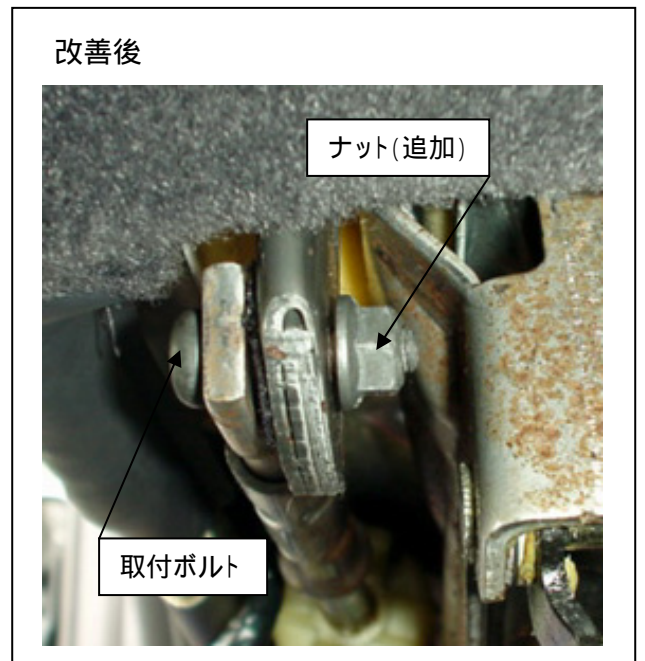
乗車装置において、運転者席の背もたれと背もたれ角度調整装置とを固定する取付ボルトの締付トルクが不足しているものがあるため、そのままの状態で使用を続けると、当該ボルトが緩むことがあり、最悪の場合、運転中に当該ボルトが破損して背もたれが倒れるおそれがある。

全車両、当該ボルトを対策品と交換するとともにナットを追加して取り付ける。
