改善箇所説明図

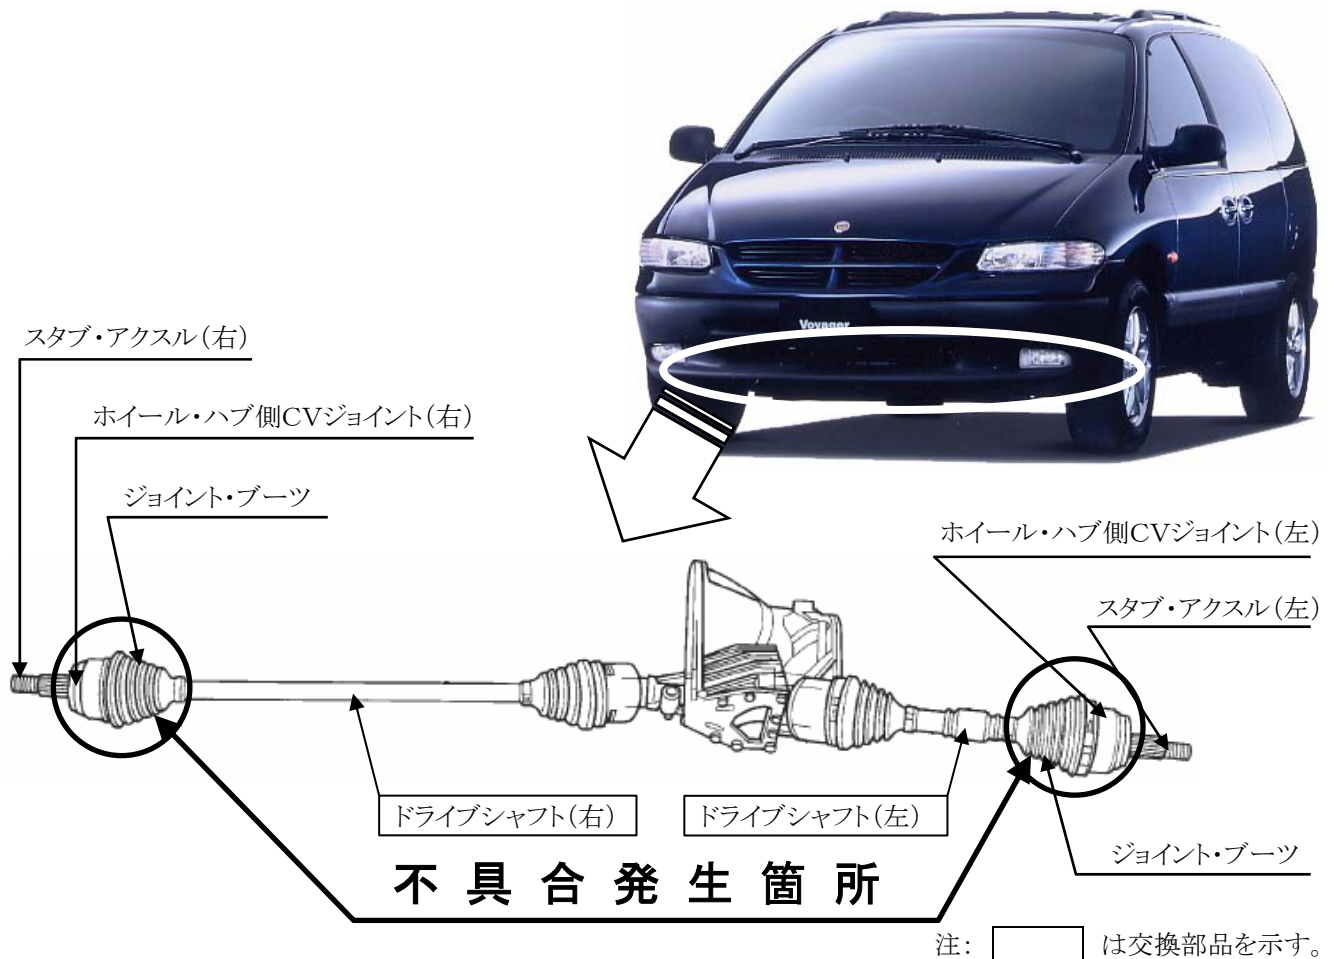
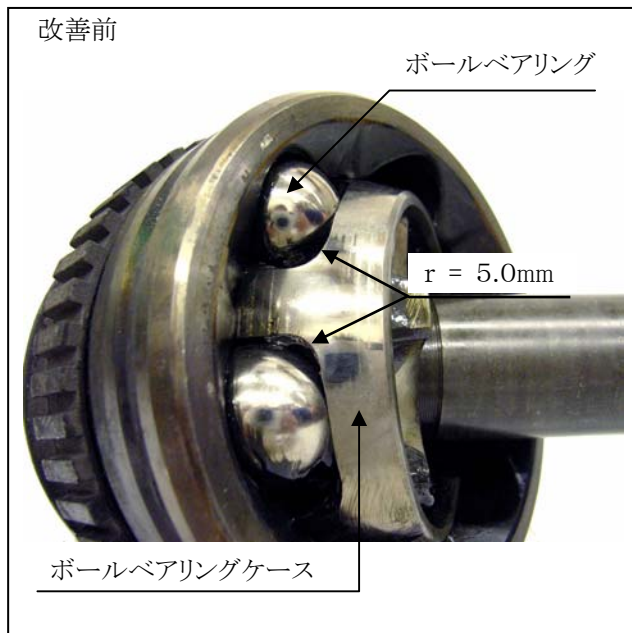
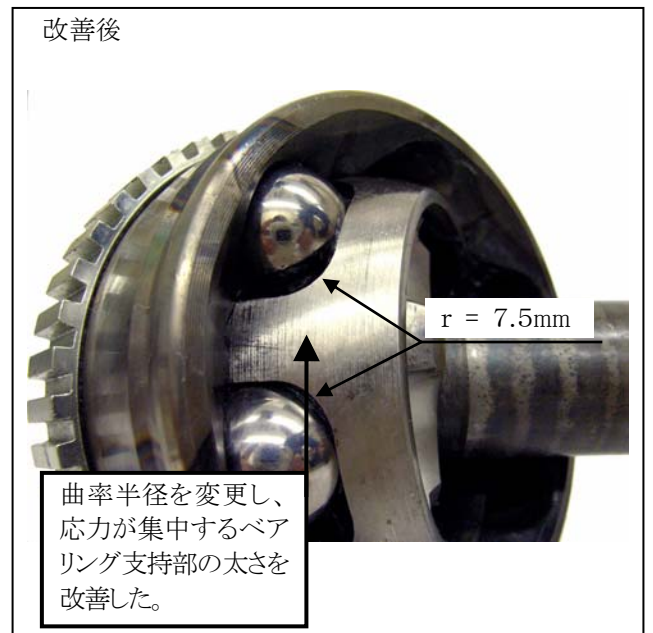
フロントドライブシャフトにおいて、ホイール側ジョイント部のボールベアリングケースの強度が不足しているため、ハンドルのすね切りなどを頻繁に繰り返すと、当該ケースに亀裂が発生することがある。そのため、そのままの状態で使用を続けると、当該ケースが破損し、最悪の場合、走行不能となるおそれがある。

全車両、フロントドライブシャフトを対策品と交換する。

識別 : パワーステアリング・フルードのリザーブ・タンクの前側取付ボルト部に黄色ペイントを塗布する。
