改善箇所説明図

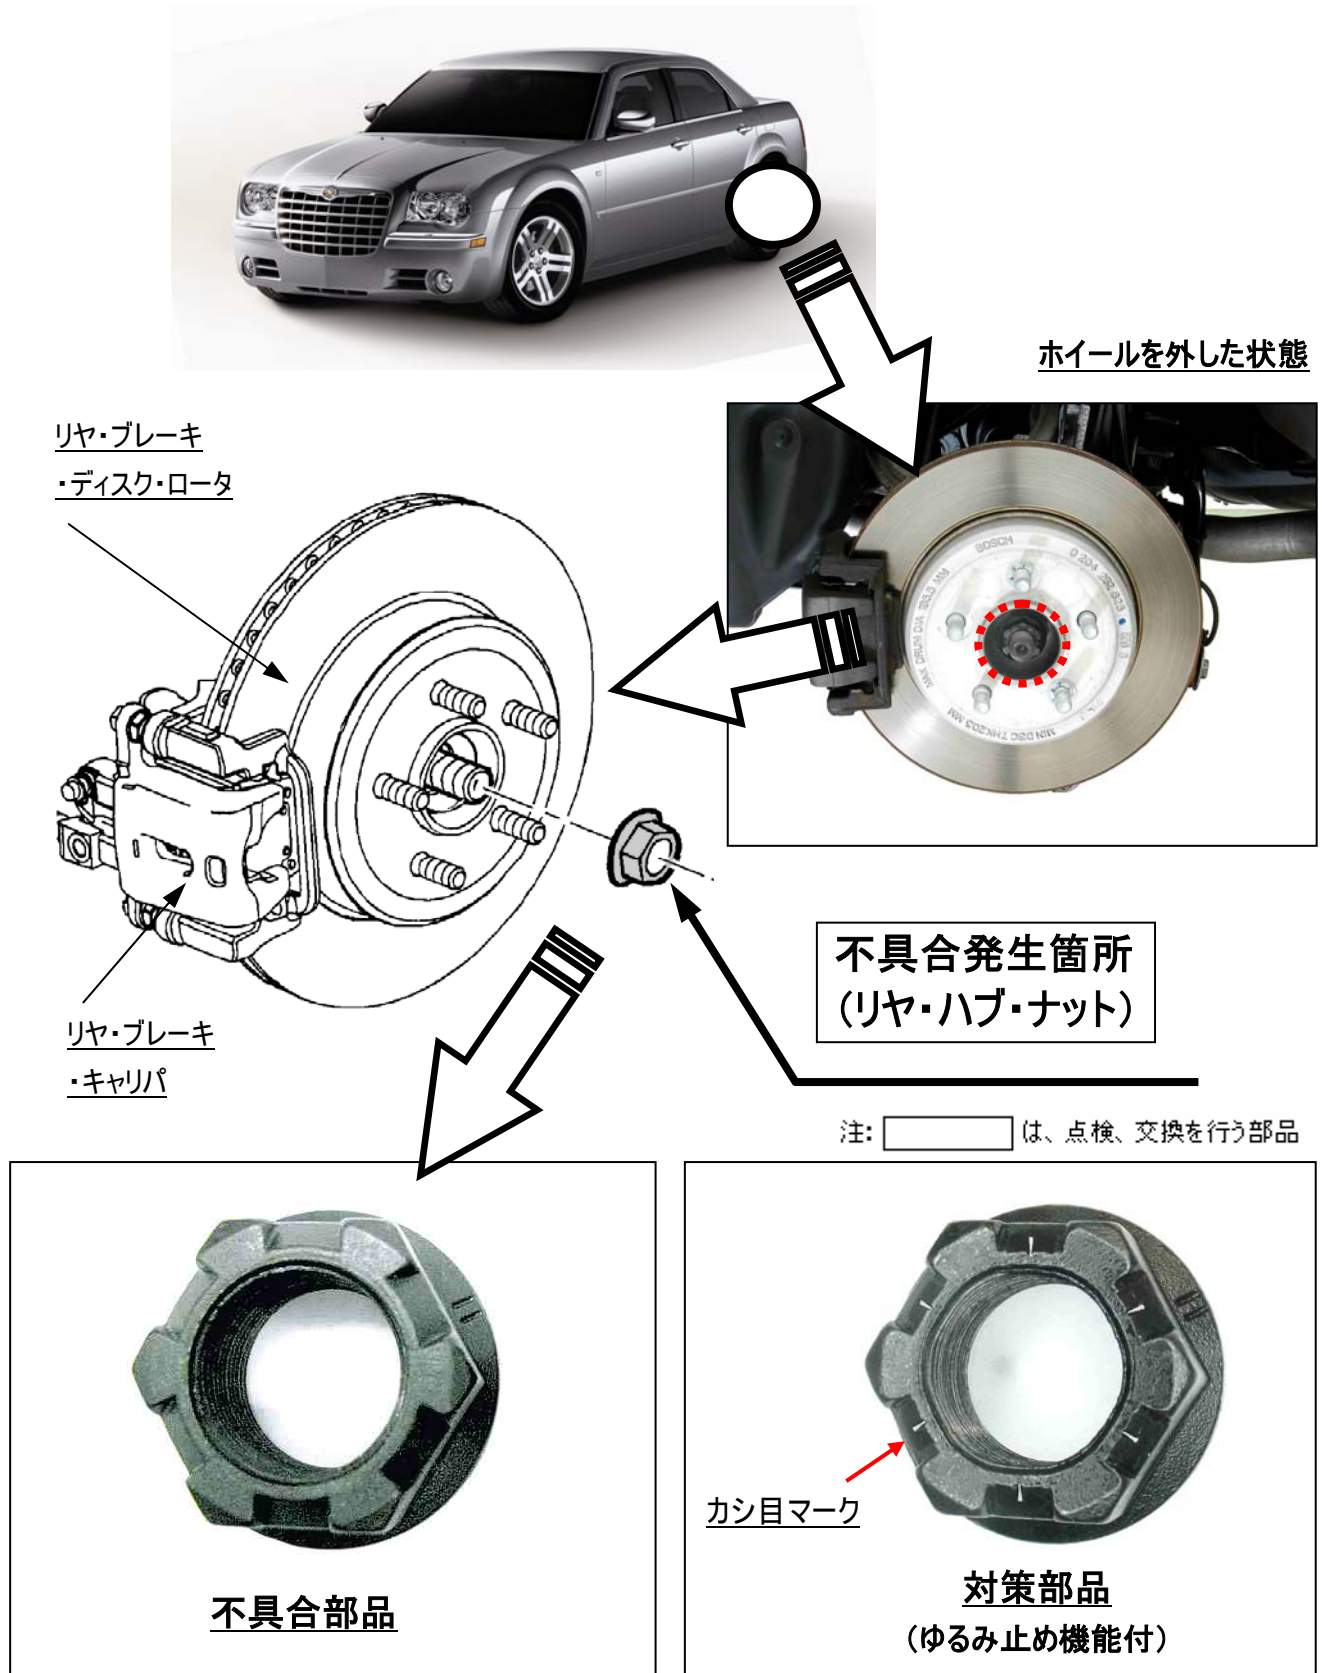
不具合発生箇所

リヤ・ドライブ・シャフトをホイール・ハブに固定するリヤ・ハブ・ナットの形状が不適切なため、そのまま使用を続けると、当該ナットが緩んで異音が発生し、最悪の場合、リヤ・ドライブ・シャフトが破損して走行不能になる恐れがある。

全車両、リヤ・ハブ・ナットを点検し、対策品に交換する。

識別 : 左リヤ・ショック・アブソーバの上部後側の固定ボルトへ黄色ペン塗布。
