改善箇所説明図

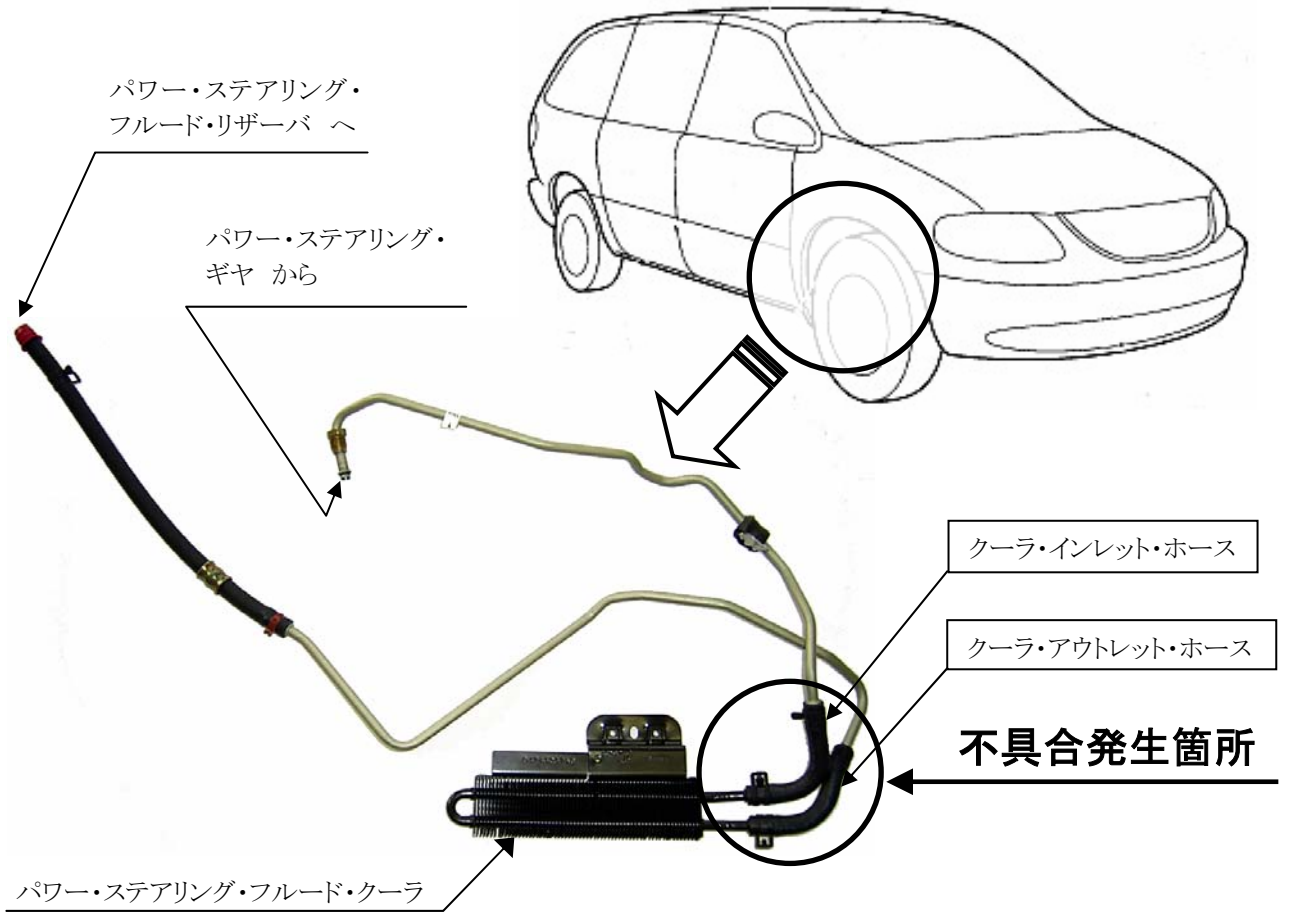
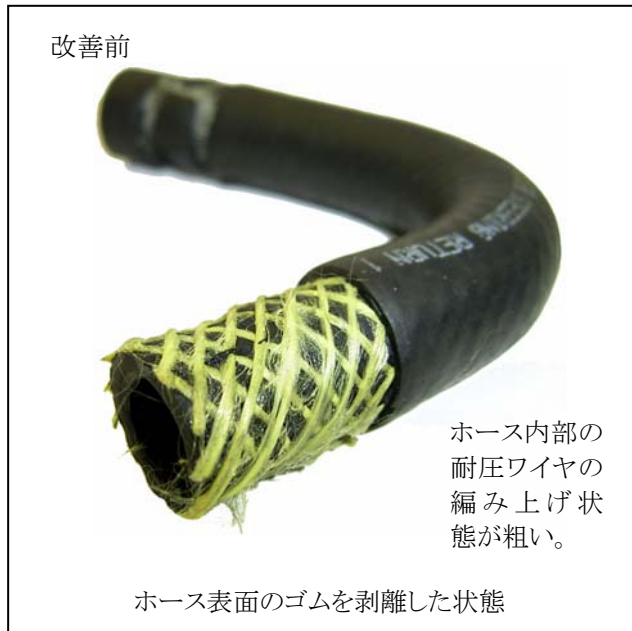
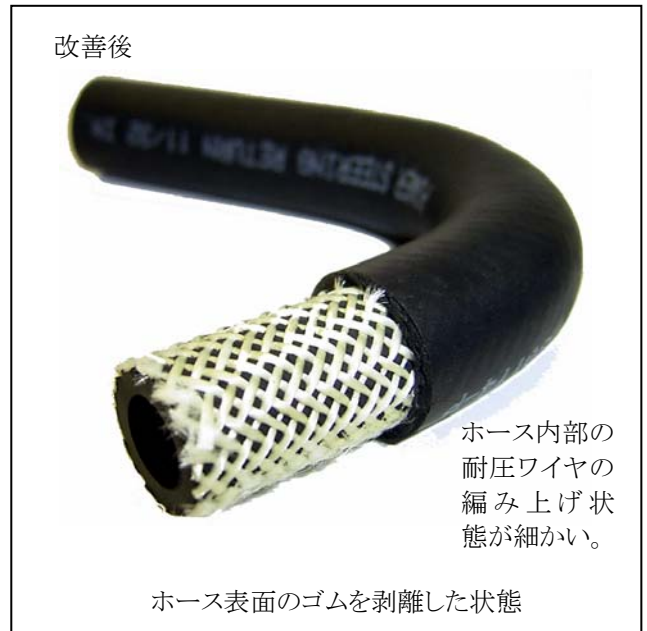
注： は交換部品を示す。

パワーステアリング用オイルクーラー一部の油圧ホースの材質が不適切なため、かじ取り操作時の油圧により当該ホースに亀裂が発生することがあり、そのまま使用を続けると当該ホースが破損するものがある。そのため、パワーステアリングオイルが漏れてハンドルの操作力が増大するおそれがある。

改善の内容
全車両、当該ホースを対策品と交換する。
