改善箇所説明図

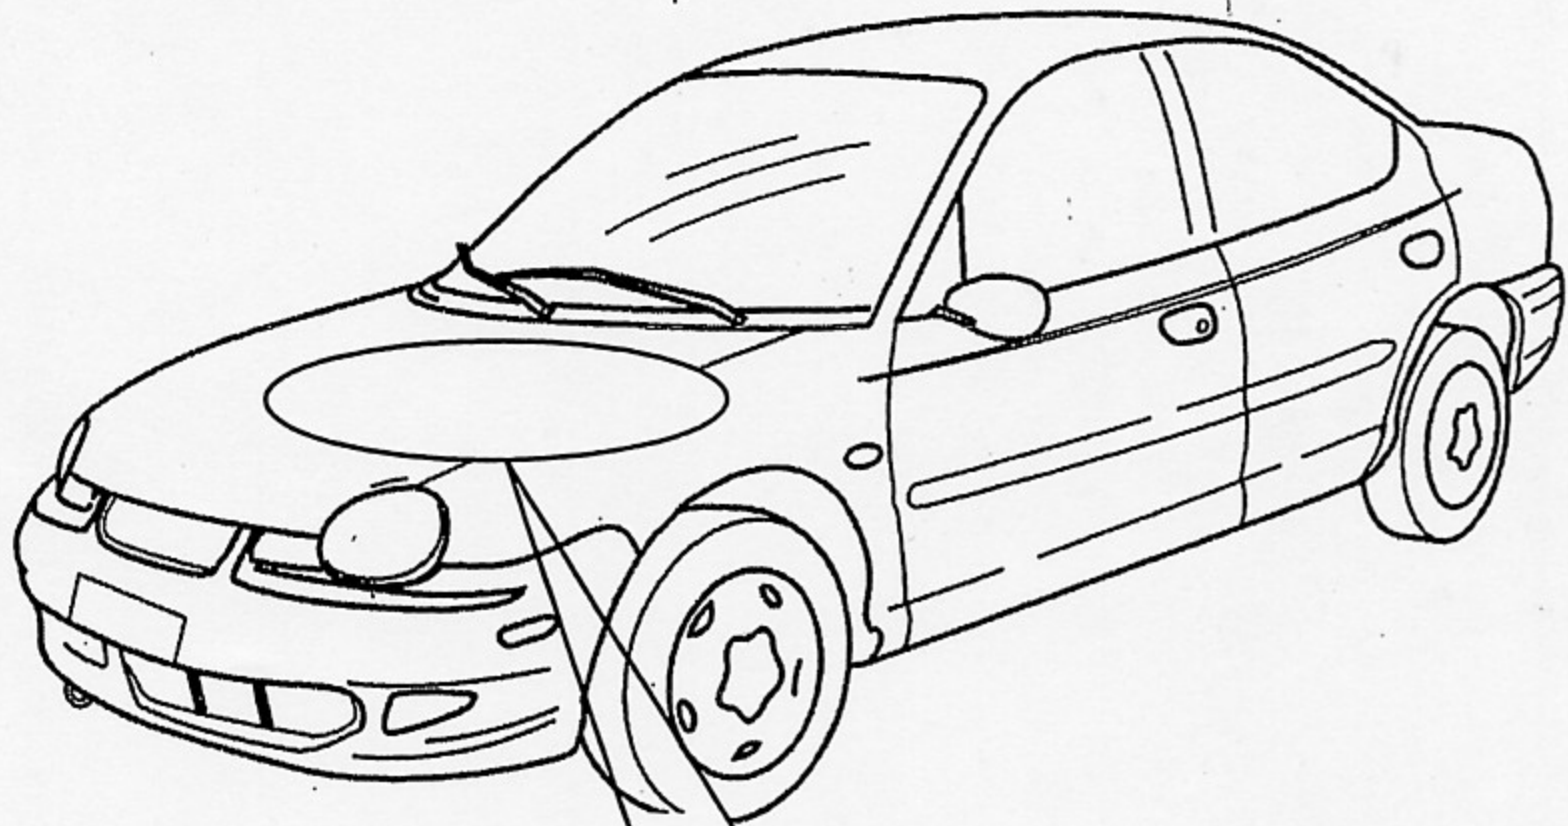
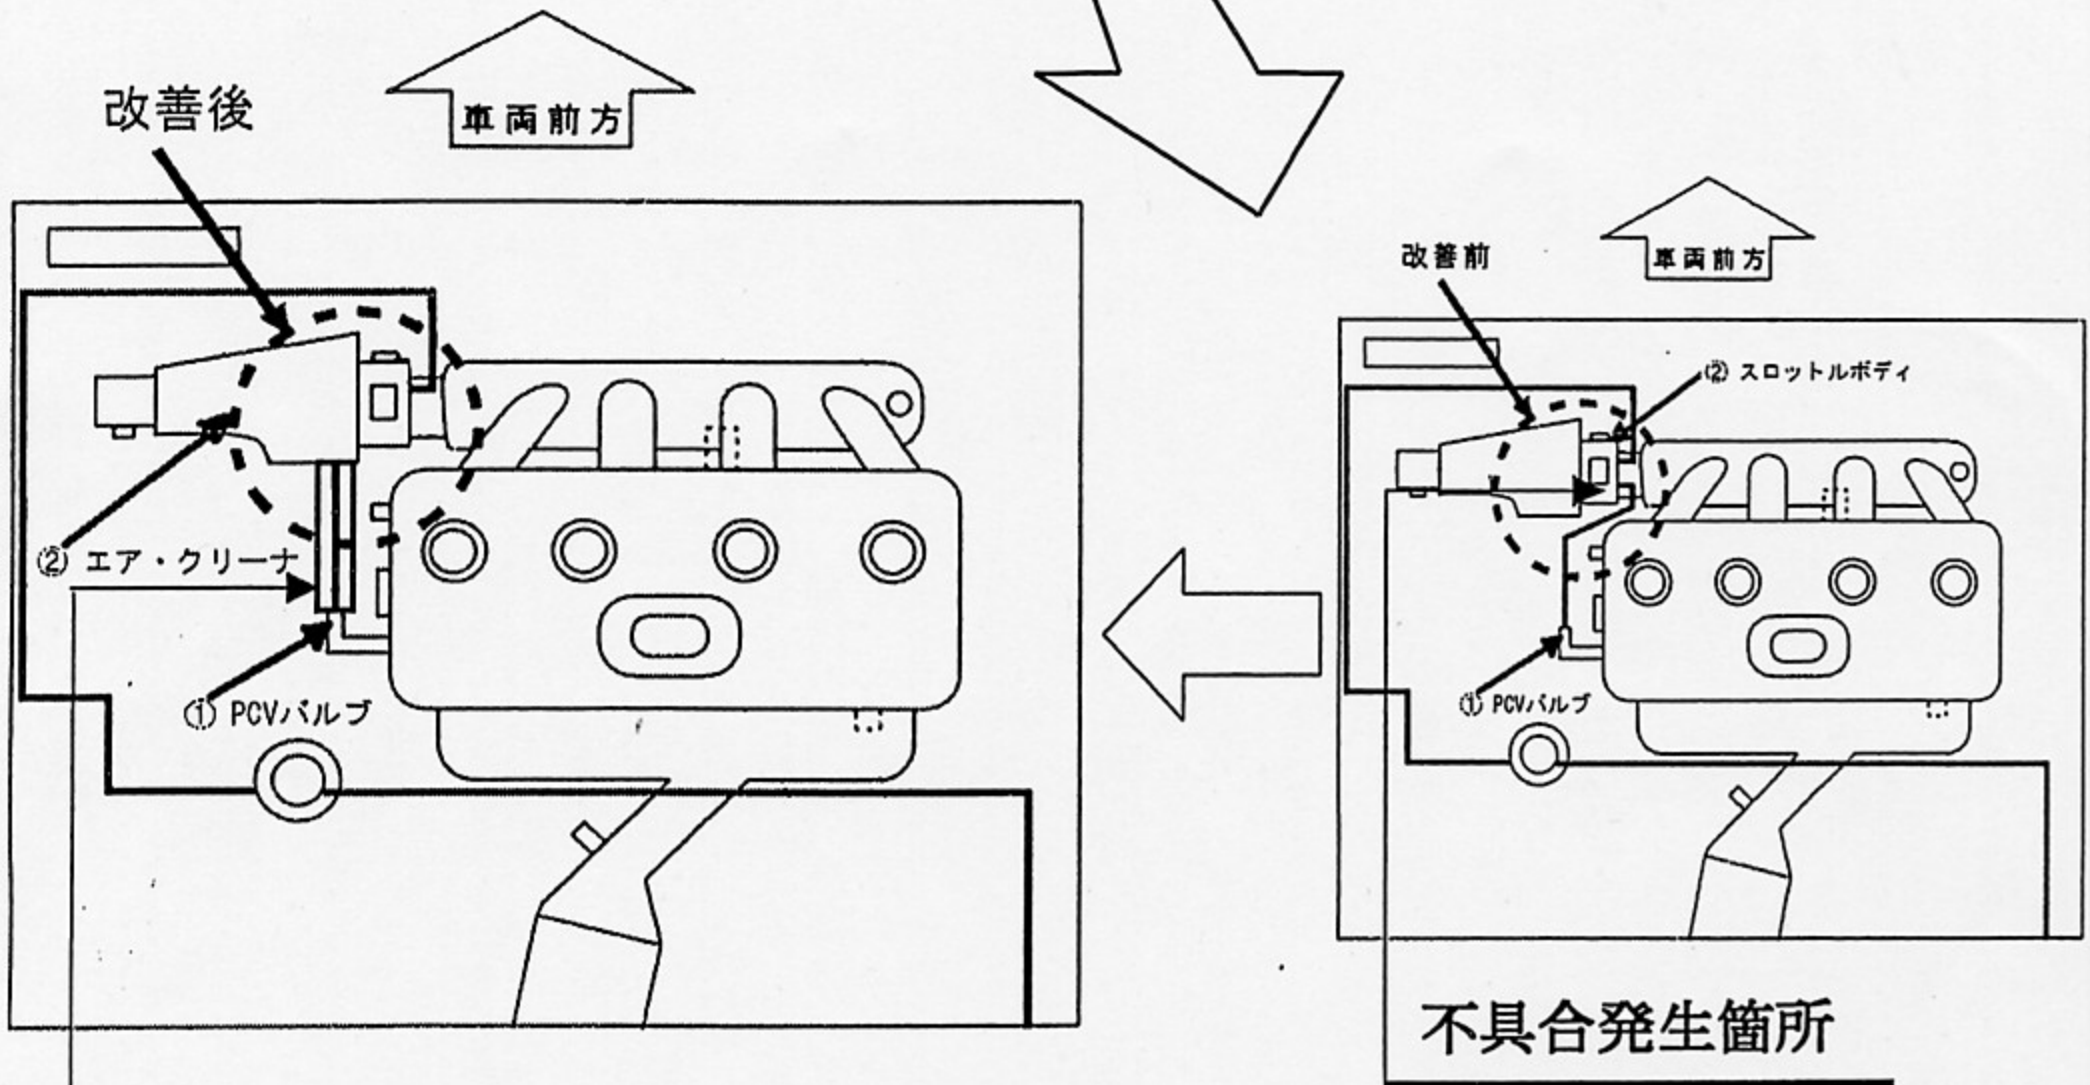
チューブ

不具合発生箇所

原動機の燃料スロットルボディにおいて、ブローバイガスを吸入するチューブの取付位置が不適切なため、外気温が極端に低い時に走行すると、最悪の場合、ブローバイガス中の蒸気がスロットルボディ内で凍結してスロットルバルブが固着し、原動機の回転が下がらなくなるおそれがある。

注： は、対策部品を示す。

改善の内容
 全車両、ブローバイガスの吸入チューブを対策品と交換するとともに、導入位置をエア・クリーナ右後部へ移設する。
