改善箇所説明図

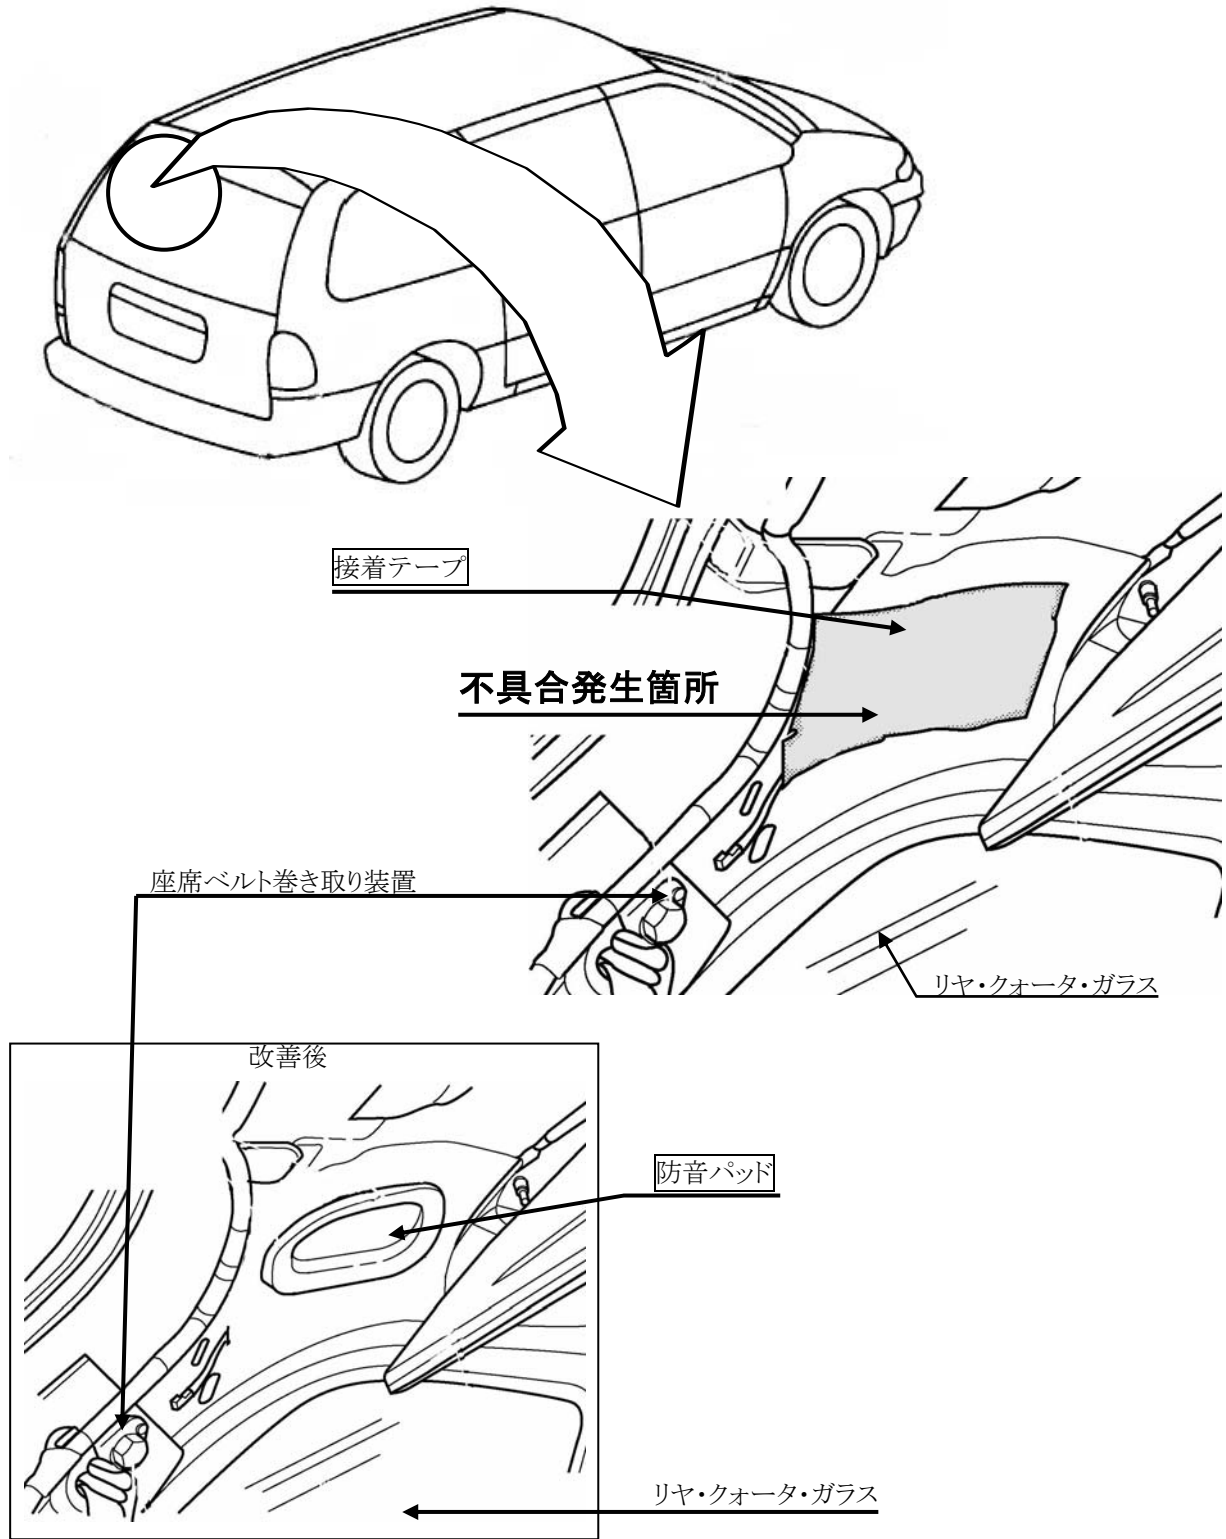
第3列座席の座席ベルトにおいて、当該座席ベルト巻取装置の上方にある防音パッド部の接着テープの貼り付け方法が不適切なため、走行中の振動等により、当該テープが剥がれ落ち、座席ベルト巻取装置に絡みつくことがあり、最悪の場合、当該座席ベルトが機能しなくなるおそれがある。

全車両、接着テープを取り外し、防音パッドを新品と交換する。なお、点検の結果、当該座席ベルトが機能しない場合は、座席ベルトも新品と交換する。
