改善箇所説明図

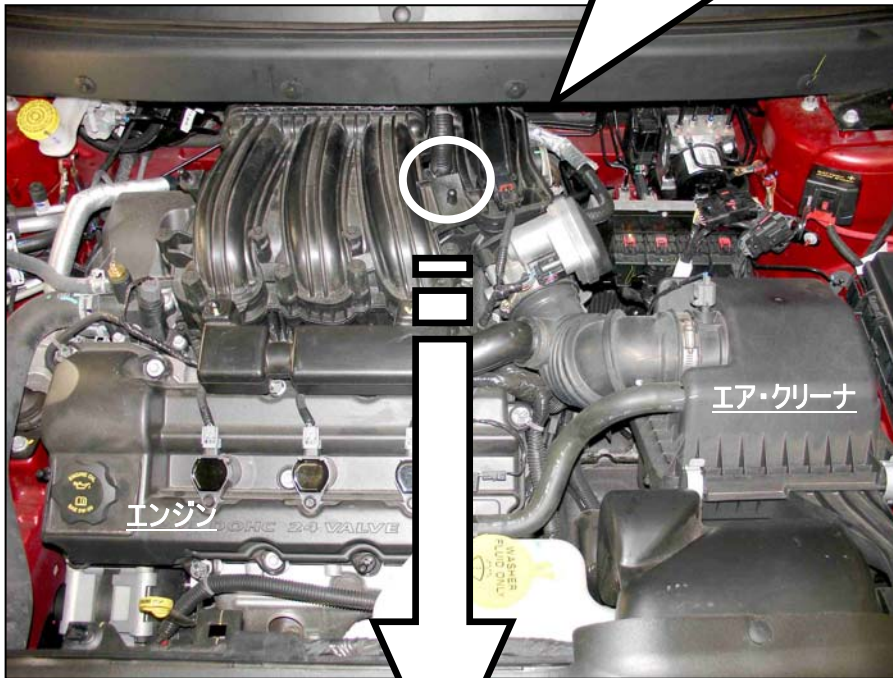
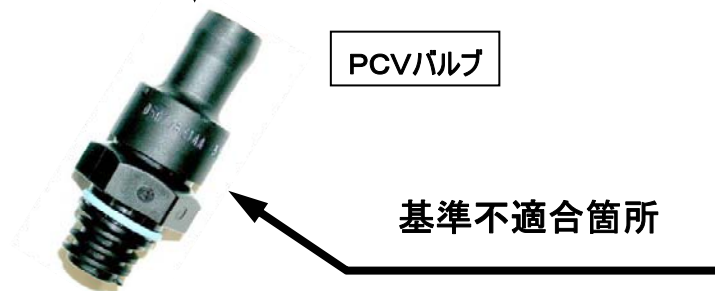
エンジン・ルーム内
(ドレスアップ・カバーを外した状態)

注: は、点検、交換を行う部品

エンジンに組付けられているPCV(ポジティブ・クランクケース・ベンチレーション)バルブの仕様に不適切なものがあり、エンジン・クランク・ケース内で発生するブローバイ・ガスの還元が適切に行われなかった場合がある。そのため、そのままの状態で使用を続けると過度のブローバイ・ガスが燃焼室に入り、排気管から白煙が発生するおそれがある。

全車両、PCVバルブを点検し、対象となるものは対策品に交換する。

識別 : エンジン・ルーム内右側のストラット上部にあるパネル固定ボルトへ黄色ペン塗布。
