改善箇所説明図

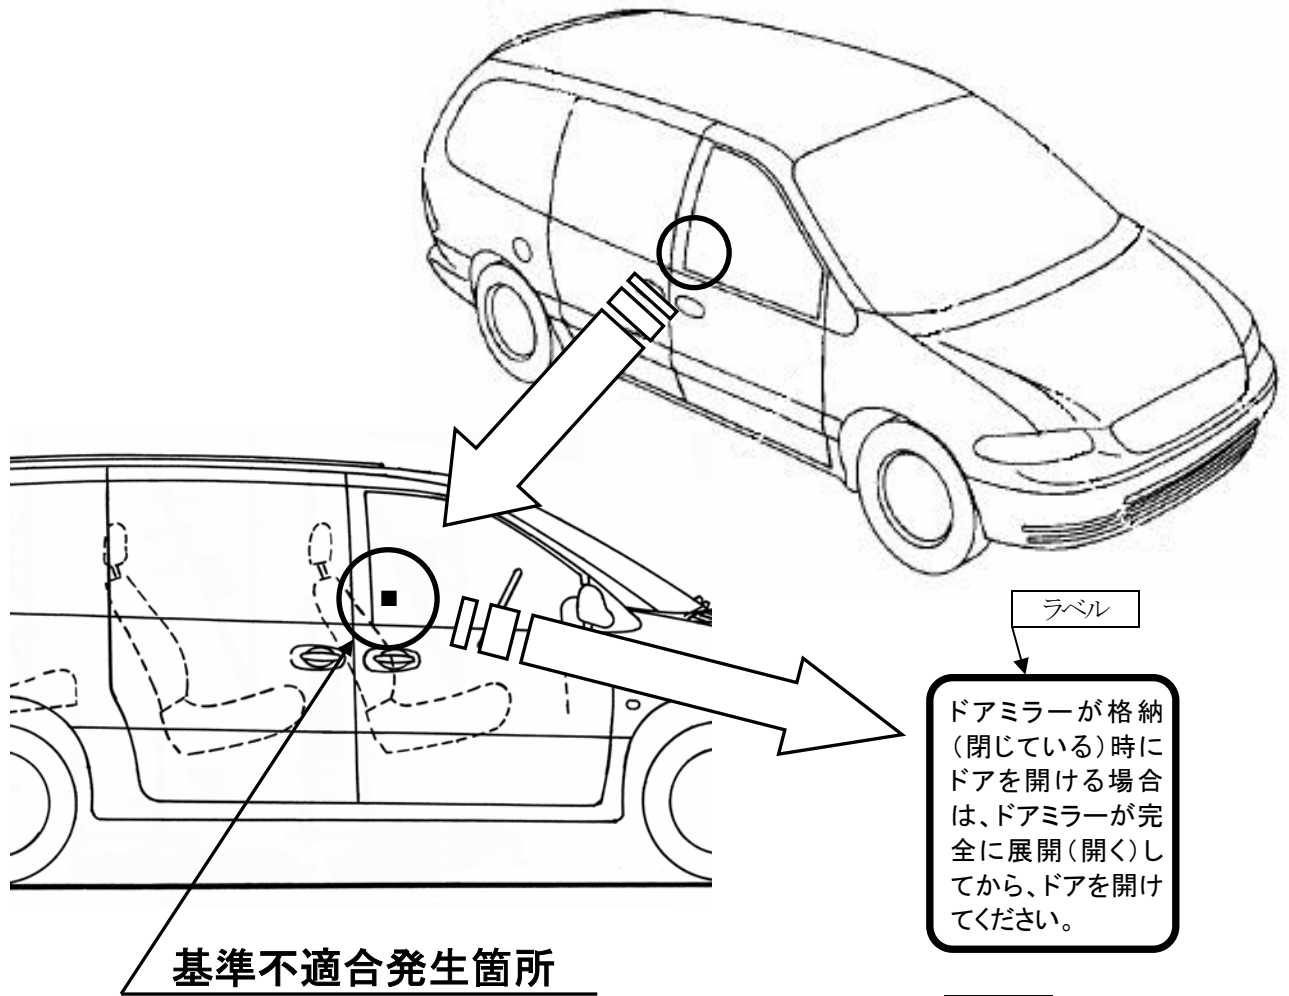
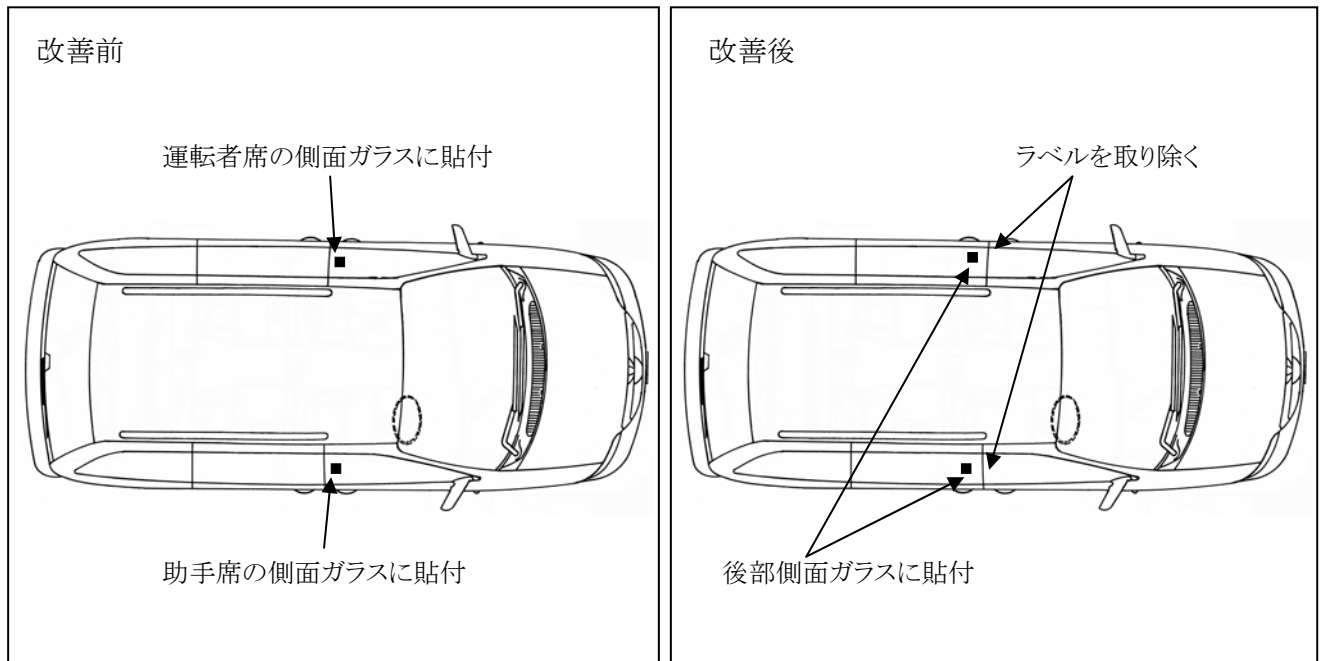
注：□ は交換部品を示す。

窓ガラスにおいて、電動格納式後写鏡の格納時におけるドア開閉に関する注意を示すラベルが、運転者席と助手席の側面ガラス後端下部に貼付されているため、運転者の視野を妨げるおそれがある。

改善の内容

全車両、当該注意ラベルを取り外し、対策された注意ラベルを左右スライディング・ドアの窓ガラス前端下部に貼付する。
