# 改善箇所説明図

## 基準不適合発生箇所

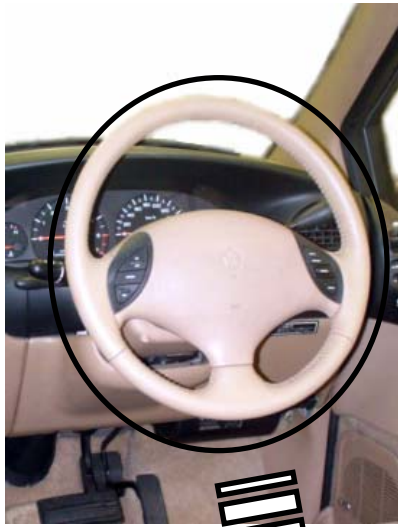
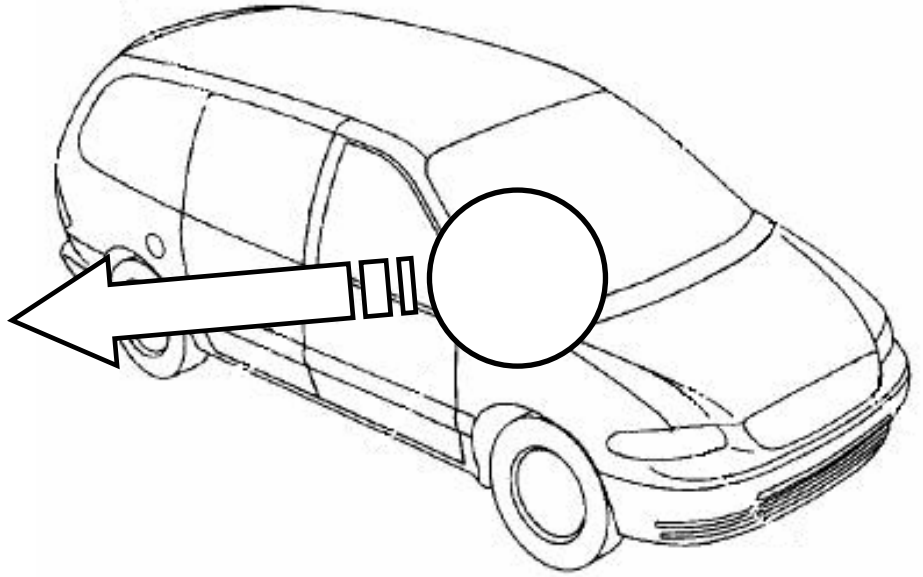
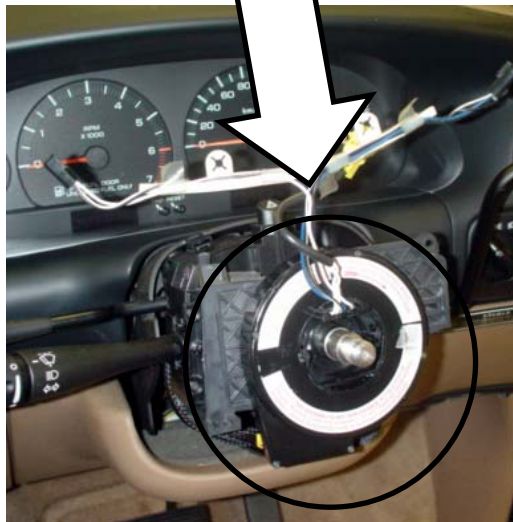
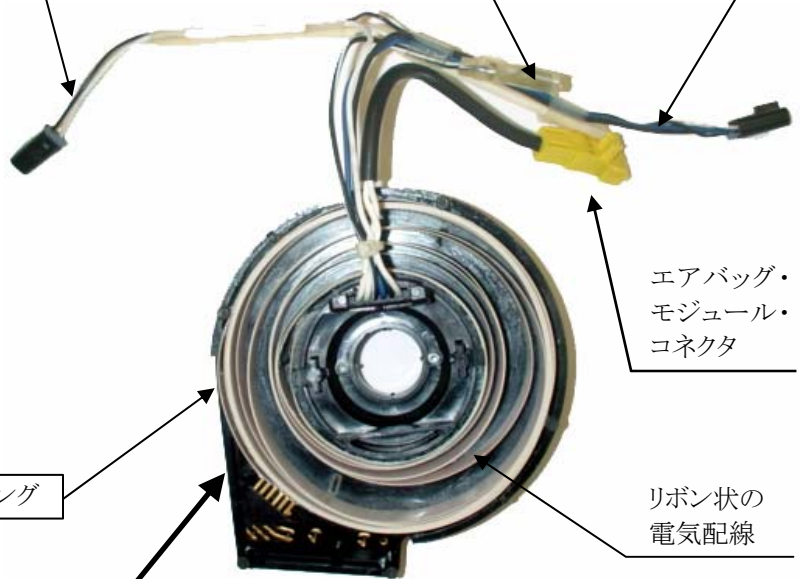
オート・スピード・コントロール  
用配線(設定、オン/オフ)

オート・スピード・コントロー  
ル用配線(加速、中止、減

ホーン・スイッチ用配線

エアバッグ・  
モジュール・  
コネクタ

クロック・スプリング

リボン状の  
電気配線

内部構造

ステアリング・コラムに装着しているクロック・スプリング(運転席エアバッグ、ホーン、オート・スピード・コントロール機能を作動させるためのリボン状電気配線)の組み付けに不適切なものがあるため、ステアリングの操作によりクロック・スプリングの配線に損傷が生じて断線することがある。そのため、最悪の場合、ホーン・スイッチを操作してもホーンが鳴らない、また、エアバッグ警告灯が点灯し、運転席エアバッグが作動する条件下で衝撃を受けても、運転席エアバッグが展開しないおそれがある。

全車両、走行距離を確認し、以下のとおり措置する。

- ① 判定基準以上の走行距離のものはクロック・スプリングを点検し、クロック・スプリングが損傷しているものは良品と交換する。
- ② 判定基準未満の走行距離のものは、クロック・スプリングを良品と交換する。

識別 : ステアリング・ホイール裏のエアバッグモジュール取付けボルト頭部に黄色ペイントを塗布する。
