改善箇所説明図

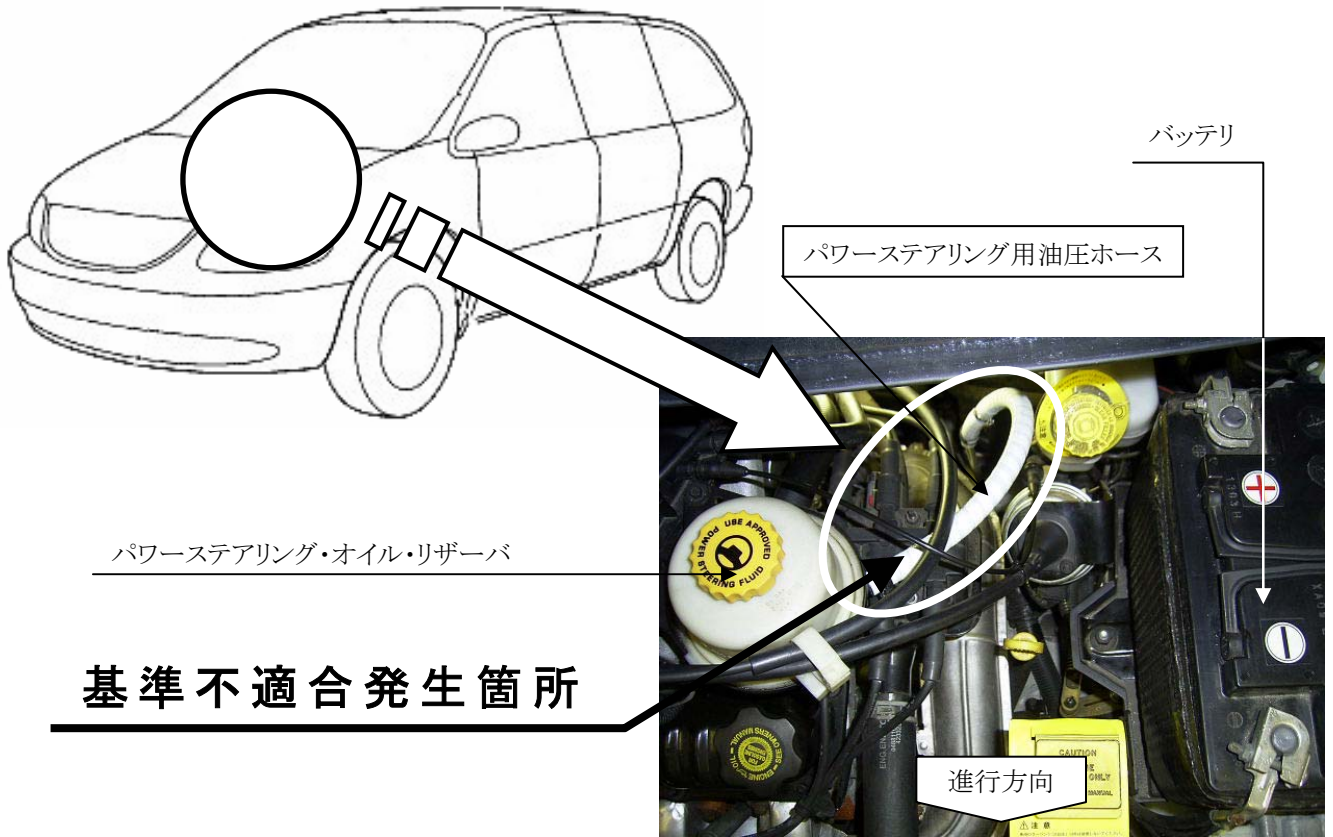
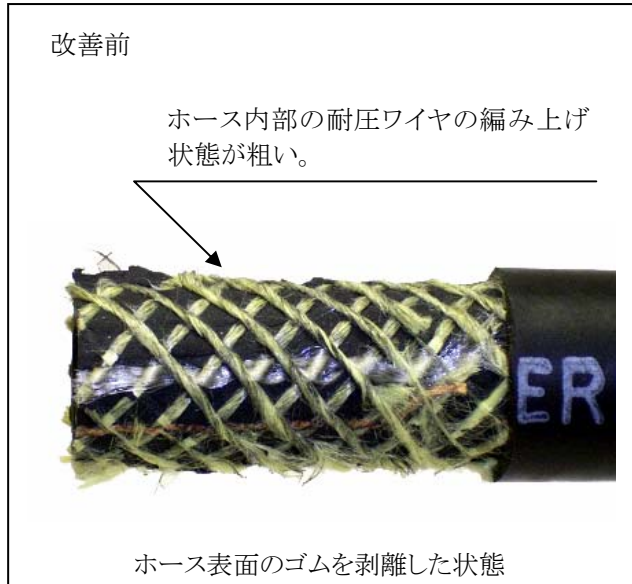
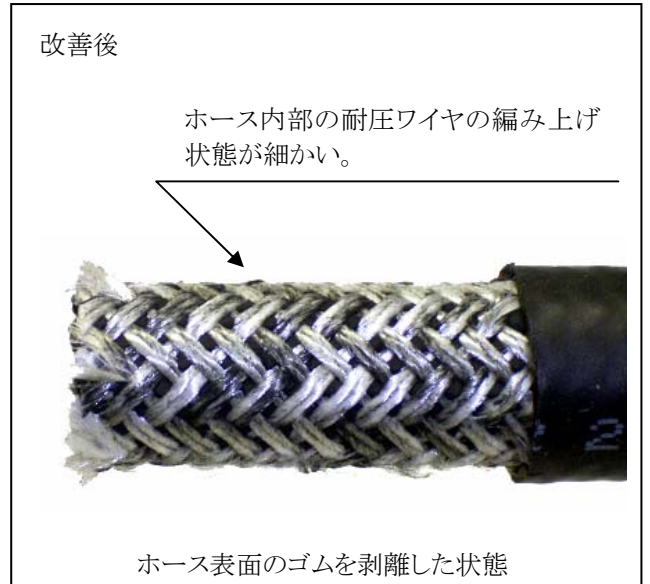
注： は交換部品を示す。

パワーステアリング用油圧ホースの材質が不適切なため、極端な寒冷気候下でエンジン始動を繰り返すと、その際の油圧の急激な上昇により当該ホースの劣化が早期に進行し、ホース内部が損傷することがある。そのため、当該ホースに亀裂が発生し、パワーステアリングオイルが漏れ、最悪の場合、排気管に滴下し、車両火災に至るおそれがある。

改善の内容
全車両、当該ホースを対策品と交換する。

識別： パワーステアリング用油圧ホースに黄色ペイントを塗布する。
