# 改善箇所説明図

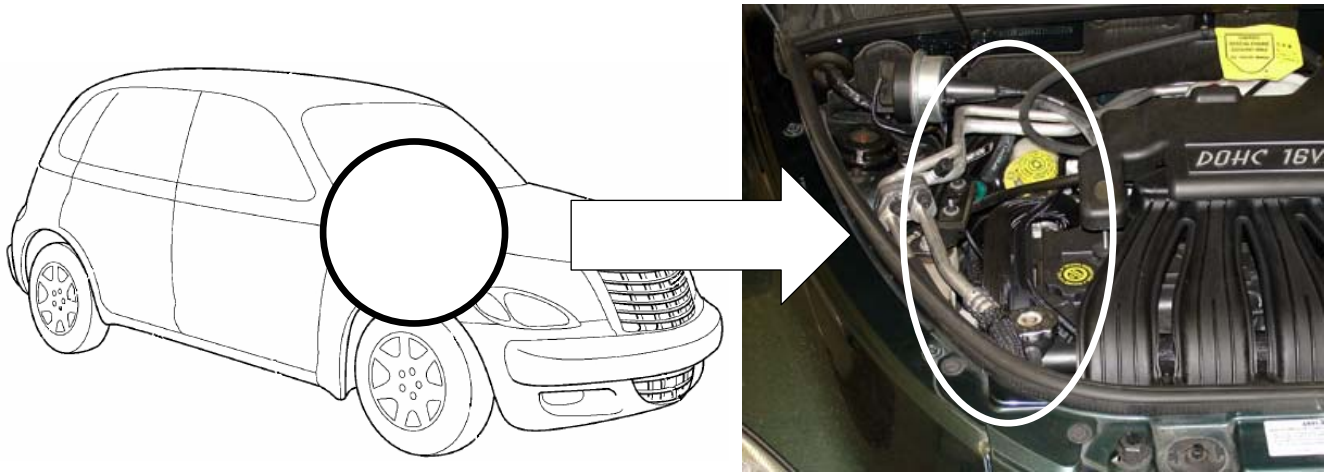
原動機室内の燃料供給ホースの取り回しが不適切なため、原動機の振動等により当該ホースがアクセル・ケーブルと干渉し、摩擦により損傷することがある。そのため、そのままの状態で使用を続けると、当該ホースに亀裂が発生して燃料が漏れ、最悪の場合、排気管に滴下し、車両火災に至るおそれがある。

全車両、当該ホースを良品と交換し、クリップを取り付けて、アクセル・ケーブルと干渉しないようにする。

識別： パワーステアリング用油圧ホースに黄色ペイントを塗布する。

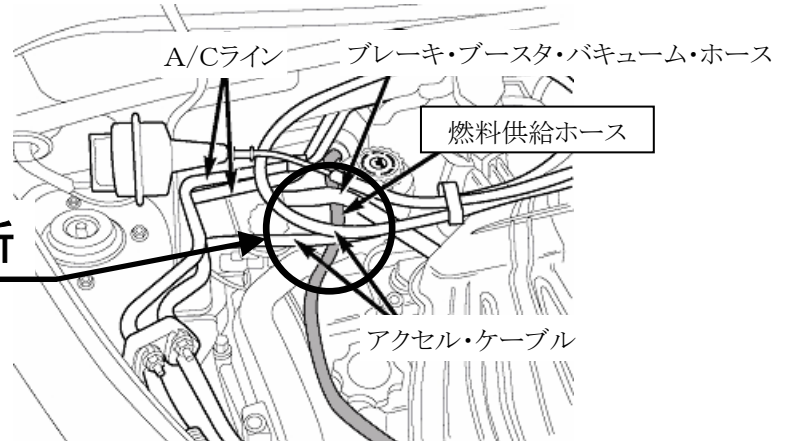
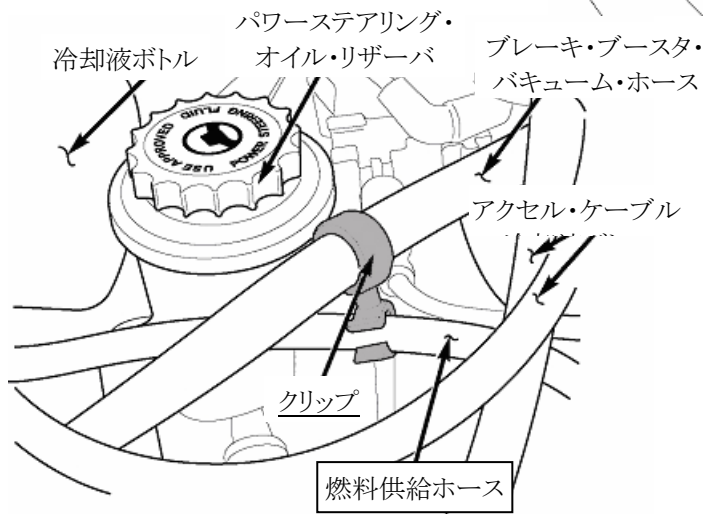
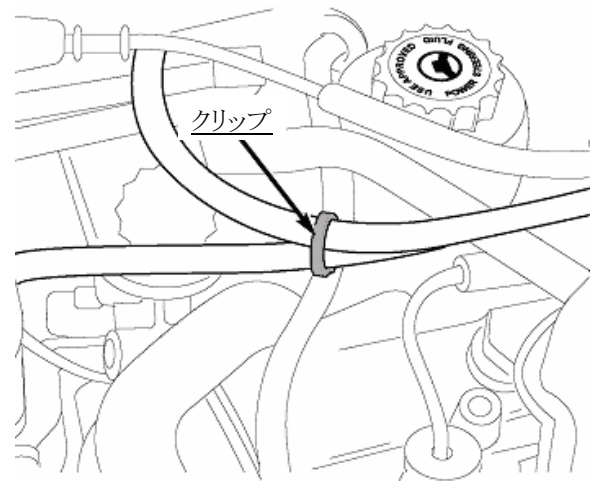
## 基準不適合発生箇所

注：  は交換部品を示す。
