# 改善箇所説明図

基準不適合発生箇所

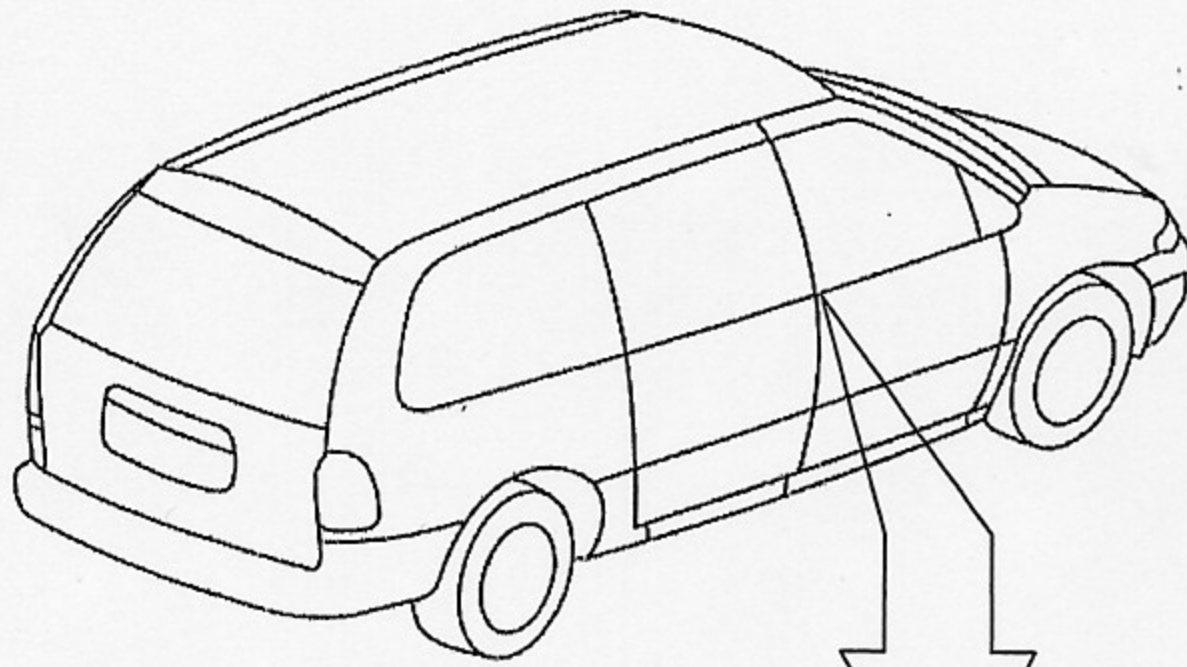
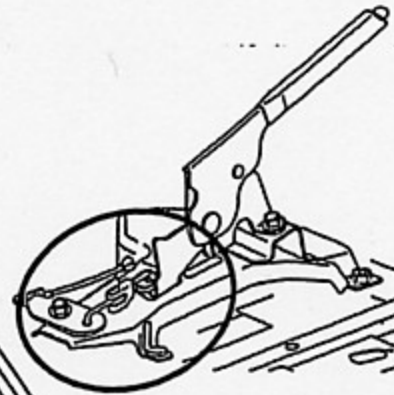
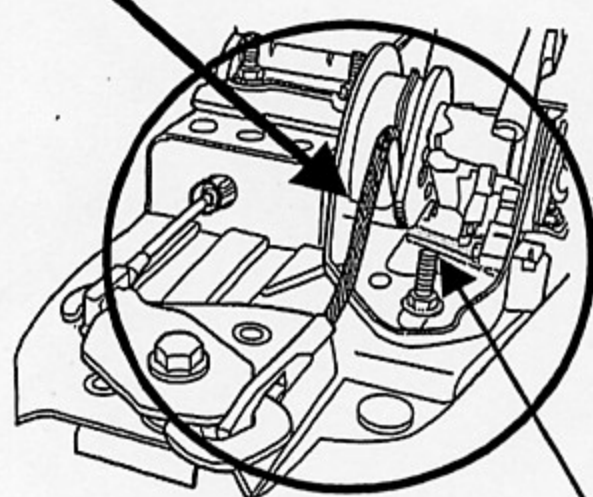
駐車ブレーキケーブル

制動装置において、駐車ブレーキケーブルの長さに不適切なものがあるため、このままの状態で使用を続けると、駐車ブレーキのレバーの引き代が大きくなり、最悪の場合、駐車ブレーキが作用しなくなるおそれがある。

ギヤ・ロックタブ

全車両、駐車ブレーキケーブルを対策品と交換する。

ストラットタワーにある車台番号の横に黄色ペイントで識別マークを付ける。

注：  は、交換部品を示す。
