改善箇所説明図

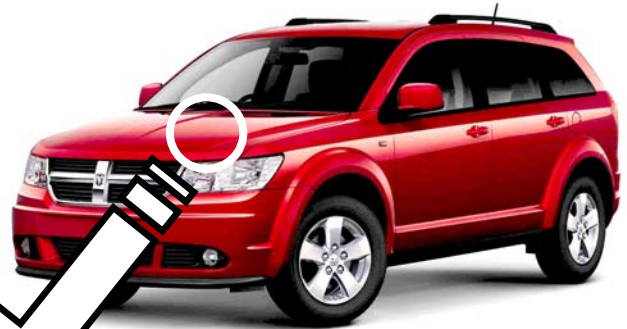
エンジン・ルーム内
(ドレスアップ・カバーを外した状態)

エンジンに組付けられているPCV(ポジティブ・クランクケース・ベンチレーション)バルブの仕様に不適切なものがあり、エンジン・クランク・ケース内で発生するブローバイ・ガスの還元が適切に行われなかった場合がある。そのため、そのままの状態で使用を続けると過度のブローバイ・ガスが燃焼室に入り、排気管から白煙が発生するおそれがある。

全車両、PCVバルブを点検し、対象となるものは対策品に交換する。

識別 : エンジン・ルーム内右側のストラット上部にあるパネル固定ボルトへ黄色ペン塗布。
